INVENTAR DE COORDONATE-SISTEM DE PROIECȚIE STEREOGRAFIC 1970

Parcela (1Dr) Strada Stancea

| SPECIFICAȚIE | | | NUME | SEMNĂTURA | PLAN DE SITUAȚIE<br>STRADA STANCEA<br>Număr cadastral 166<br>Sat Pădurișu, comuna Frumușani,<br>județul Călărași |

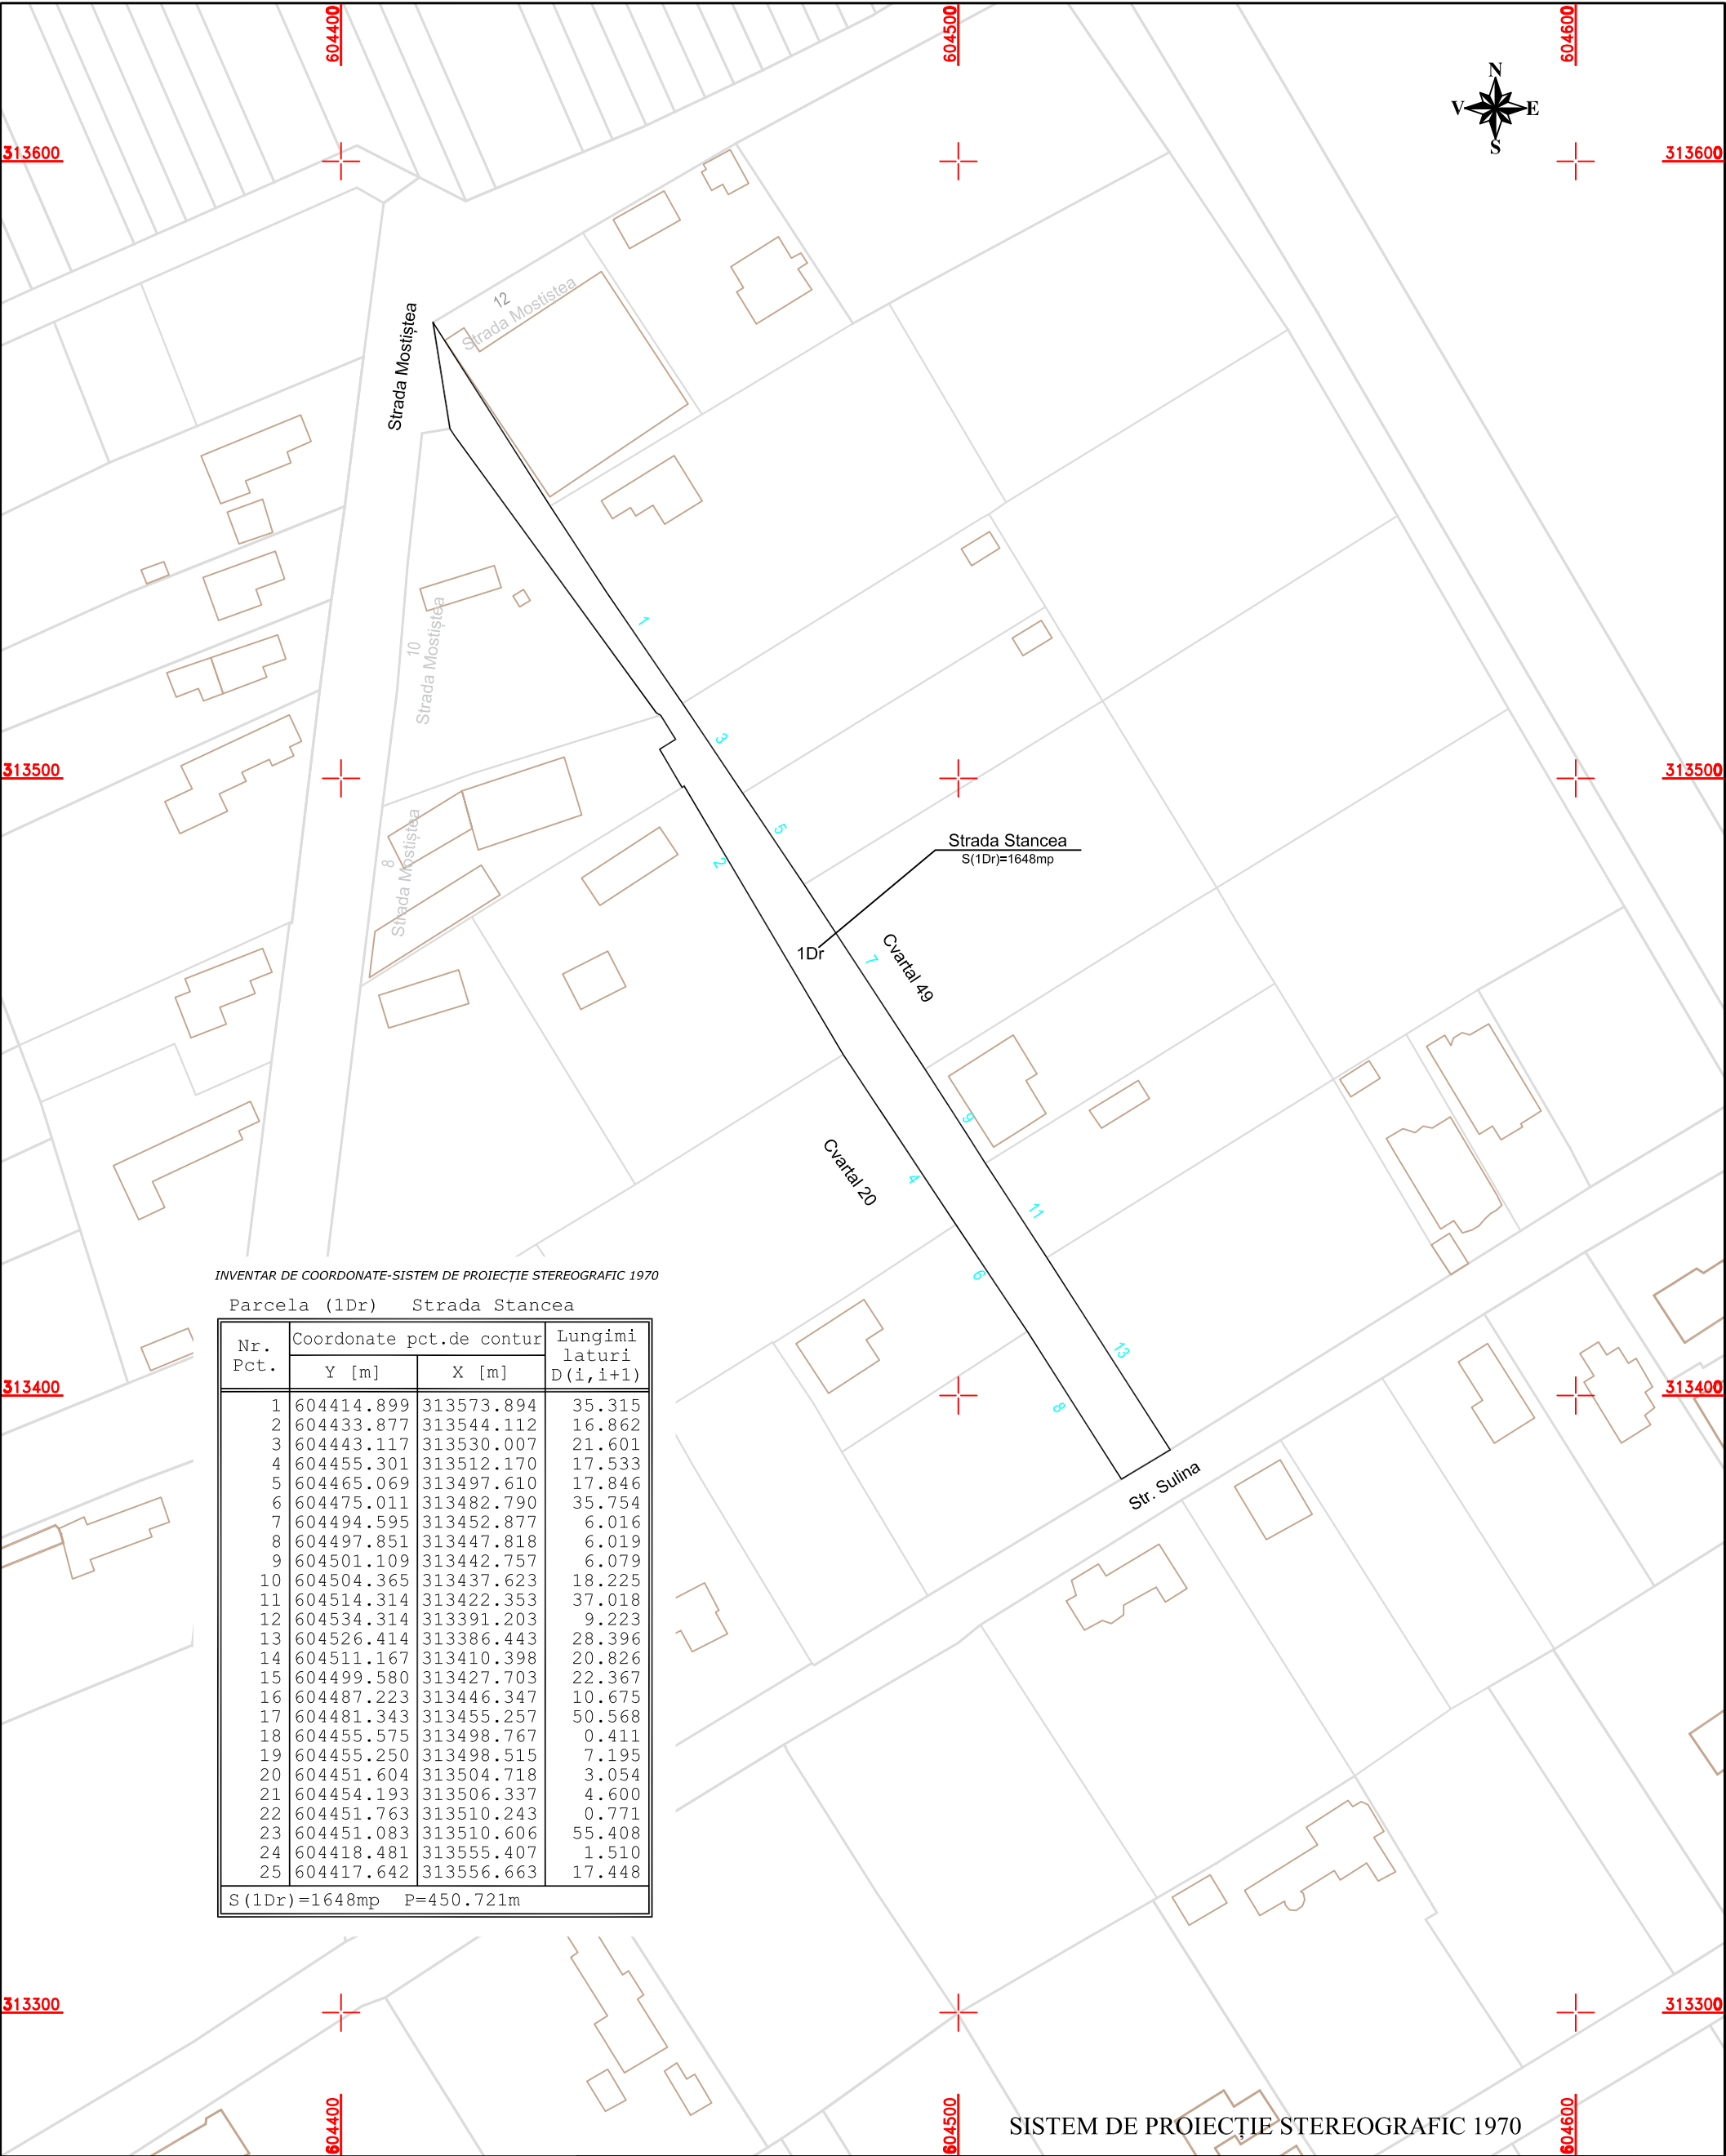
S (1Dr) =1648mp    P=450.721m
