INVENTAR DE COORDONATE-SISTEM DE PROIECTIE STEREOGRAFIC 1970

SC KOMORA ENGINEERING SRL  
J51/59/2014; CUI RO32815436  
Sediu: Aleea Centrala, nr. 1, etaj 1, camera 119-120 CALARASI

BENEFICIAR: COMUNA FRUMUSANI  
Adresa: Comuna Frumusani, CALARASI

PLAN DE SITUAȚIE  
INTRAREA CIUCEA  
Număr cadastral 1015  
Sat Pasărea, comuna Frumusani,  
județul Călărași

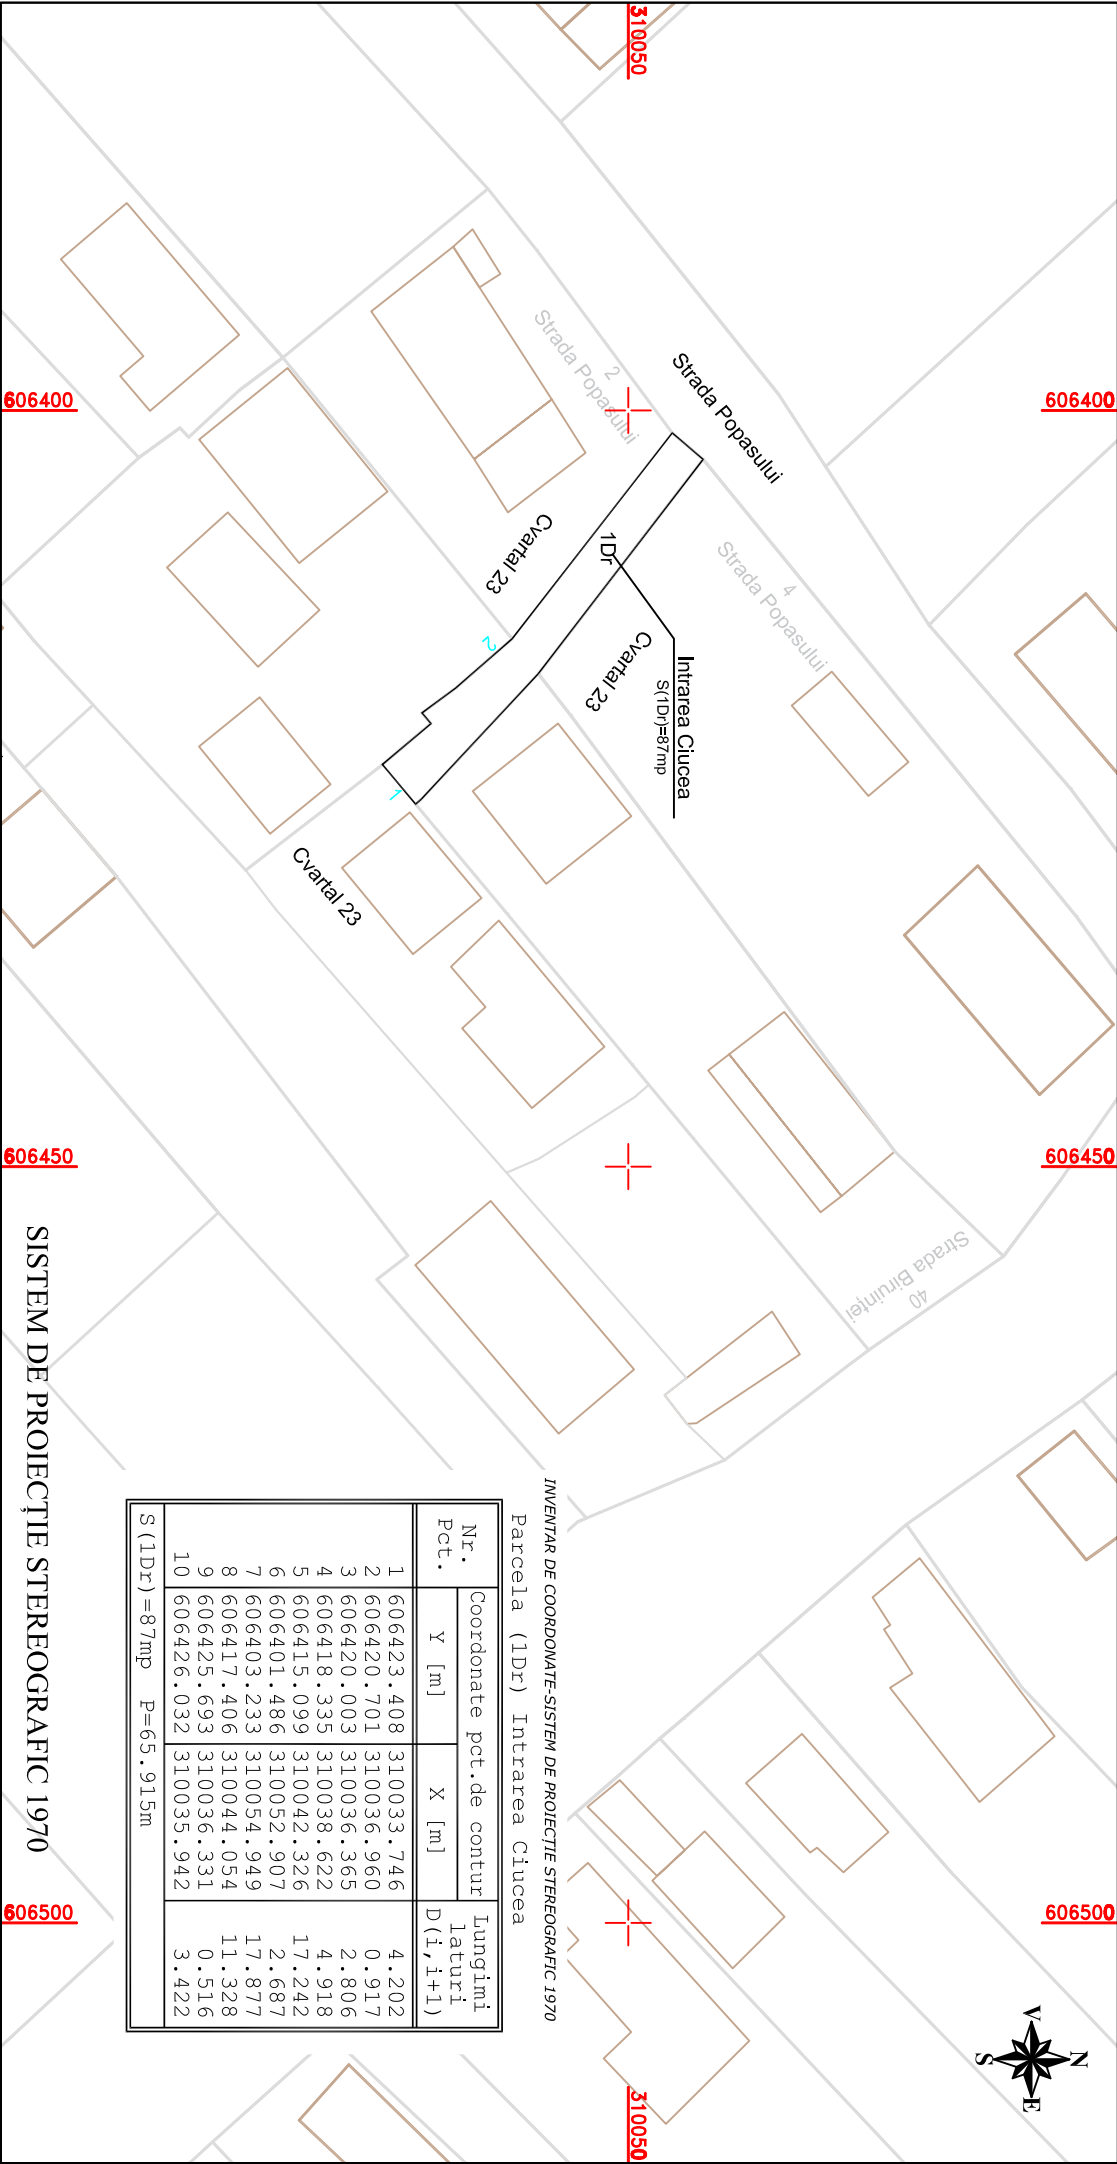
Planșa nr.  
1

Parcela (1Dr) Intrarea Ciucea

S (1Dr) =87mp P=65.915m
